IIIa RR L'Anfiteatro MELEUN scheda tecnica

SETTORI RILEVATI CON DISTANZIOMETRO A LASER

--- -- -- -- ΔQUEDUC ROMAIN : RECONSTRUCTION DU PLAN DE LA PRISE A L'ETELEY.

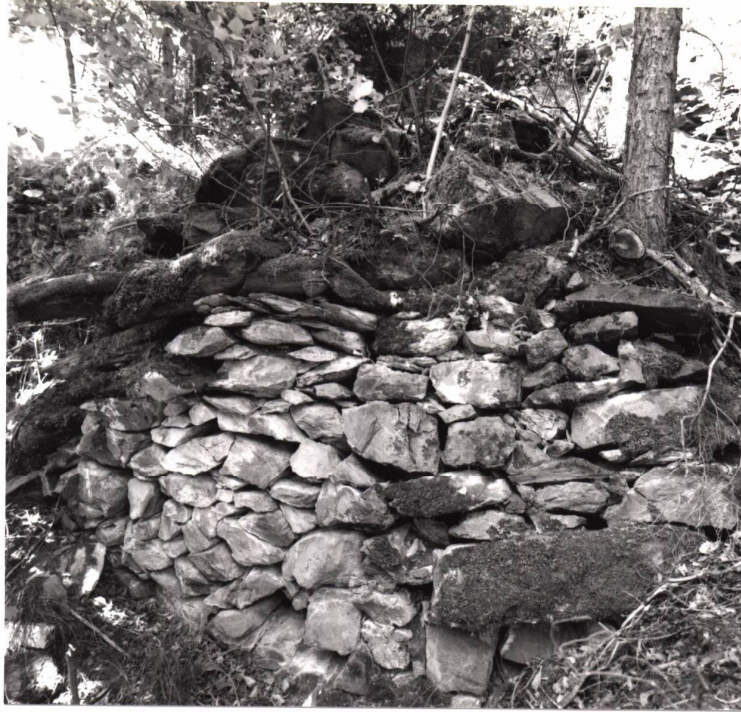
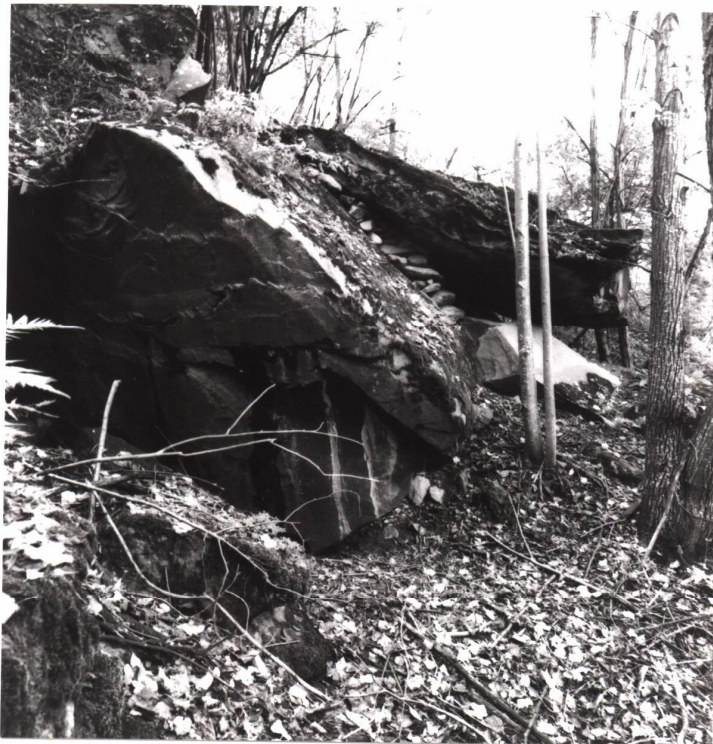
ANFITEATRO MELEUN - TRACCE MURARIE

- . primo reperto: traccia di muro della sponda a valle, tessuto murario di grosse pietre;
- . secondo reperto: ripiano;
- . quarto reperto: terrapieno;
- . quinto reperto: traccia di muro con pietre normali;
- . sesto reperto: serie di muri;

. la tracce di murature lungo i bordi di rocce affioranti;

Stato fisico . i muri sopravvissuti, interamente costruiti a secco e di importante consistenza

. le tracce di muratura sono invece in balia dei rischi ordinari del territorio.

Il problema della conservazione si pone soprattutto per il sistema della roccia sottomurata poiché le varie pietre si trovano sopra un terreno instabile, come risulta dai cumuli ammassati poco più in basso, e risulta assai facile spostarle.

Il problema della fruizione dei reperti deve tener conto della delicatezza degli stessi: una pietra, traccia di muratura, è facilmente mobile; se ciò accadesse verrebbe compromesso irreversibilmente un documento!

- tener lontana la massa da questi punti a rischio;
- collocare dei tabelloni informativi lungo il sentiero di collegamento Pondel- Meleun passante per le carbonaie.
