# V b RR II VILLAGGIO CANTIERE scheda tecnica

IL SISTEMA DELL'ETELEY

# IL VILLAGGIO DEL CANTIERE

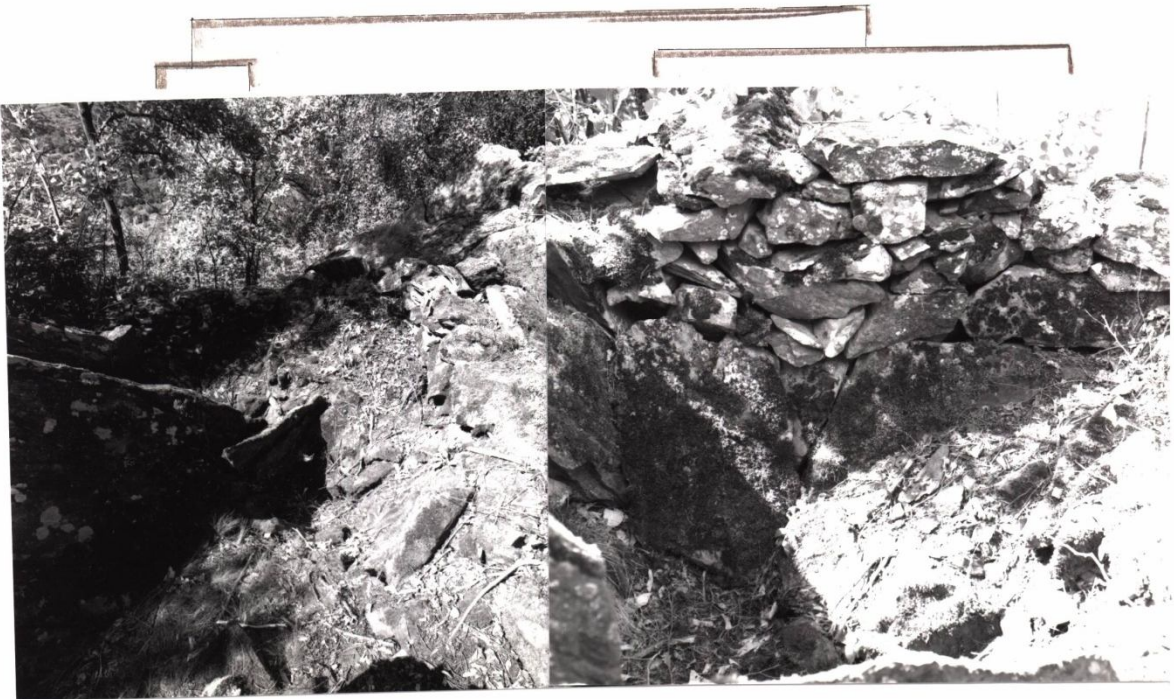
UN ALTRO MODULO

BLOCCO SERVIZI  
BLOCCO SERVIZI

Leggermente appartato dal resto appare un blocco disaggregato in due cellule: una normale, corrispondente ad uno spazio definito da tracce di opere murarie organizzate attorno ad una parete di roccia, e un'altra molto più significativa per via della sua singolare configurazione ma soprattutto per un particolare costruttivo speciale collocato nella muratura del lato a settentrione, riconducibile ad una apertura bassa con funzione di deflusso dell'acqua: proprio tale particolare è alla base dell'ipotesi del blocco come servizio igienico.
